ПАСПОРТ ДОСТУПНОСТИ

Государственное бюджетное образовательное учреждение
школа №676 Кронштадтского района Санкт-Петербурга

АКТ ОБСЛЕДОВАНИЯ объекта социальной инфраструктуры (ОСИ)

№101 от 03 июня 2021 г.

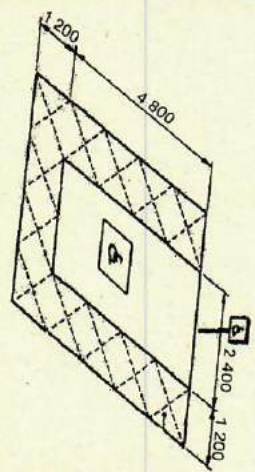
1.1	Автостоянка (парковка)

<p>В указанном месте парковочные зоны не оборудованы согласно п. 5.2.1 - 5.2.4 СП 59.13330.2016.</p>

К.О,С,Г,У	<p>-На стоянке (парковке) транспортных средств личного пользования для людей с инвалидностью, каждое выделяемое машино-место должно обозначаться дорожной разметкой 6,0 х 3,6 м, дорожными знаками, знаком доступности, выполняемым на вертикальной поверхности (стене, стойке и т.п.) на высоте от 1,5 до 2,0 м.в соответствии с п.5.2.1 СП59.13330.2016 п.5.2.4 СП59.13330.2016</p>	Организа ционные решения
